ĐÁNH GIÁ HIỆU QUẢ HÀN KÍN ỐNG TỦY RĂNG BẰNG MÁY LÈN NHIỆT EQ-EV

TÓM TẮT

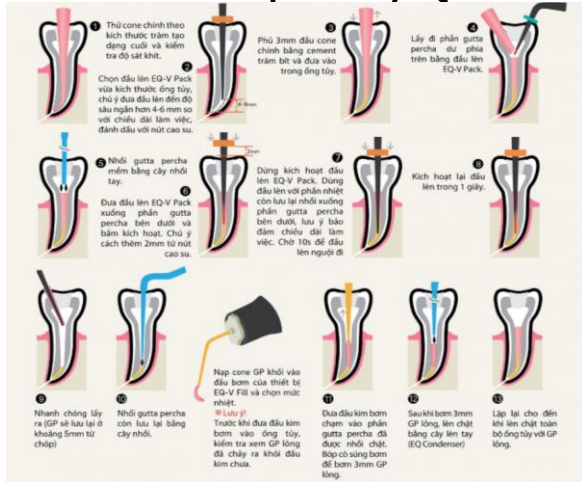
Các bước lên nhiệt với máy EQ –EV:

- Điều trị tủy: Thực hiện điều trị tủy thường quy, trám bít ống tủy bằng máy lên nhiệt EQ-EV
